# Perícia Ambiental em Postos Revendedores de Combustíveis

## Relatório técnico referente a vazamento de derivados de petróleo no auto posto XY Ltda. (nome fictício)

Vazamentos de Combustível, Auto Posto ZY (nome fictício) provocado pela tirania das pequenas causas.

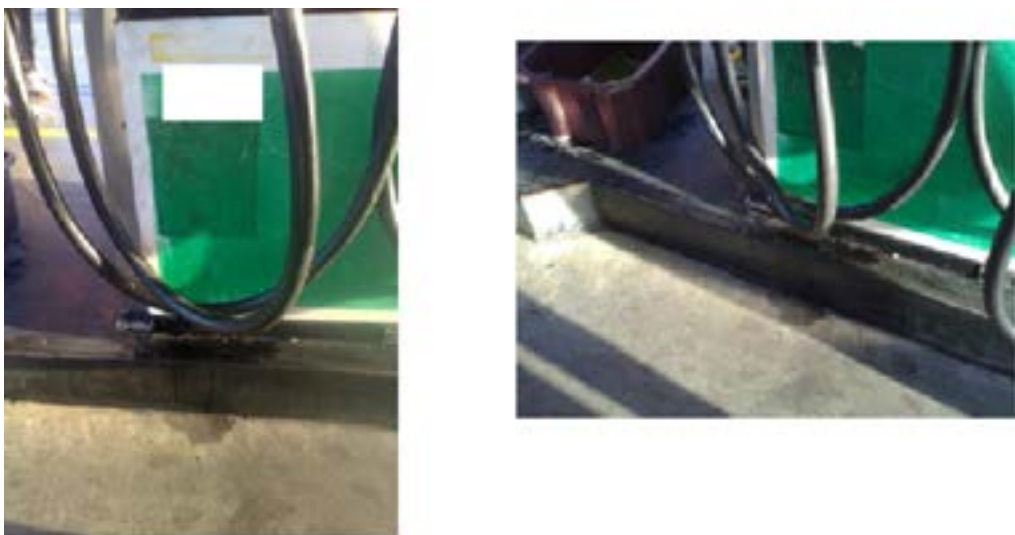
Por meio destas, verificou-se um vazamento de óleo combustível no bico da mangueira de abastecimento, como pode ser conferido na Figuras 14 e 15.

Figura 14 e 15. Vazamento de óleo combustível do bico da mangueira de abastecimento.

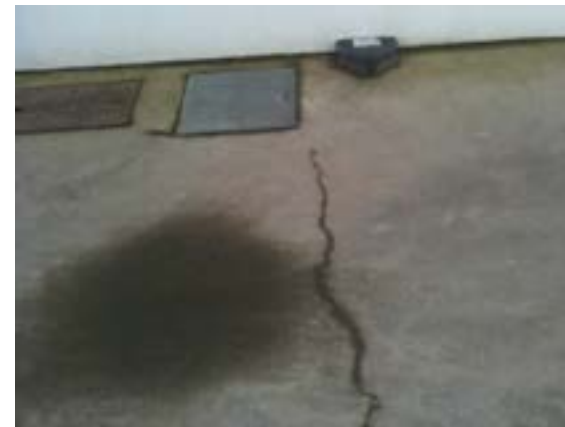
Figura 16. Fissura no pavimento

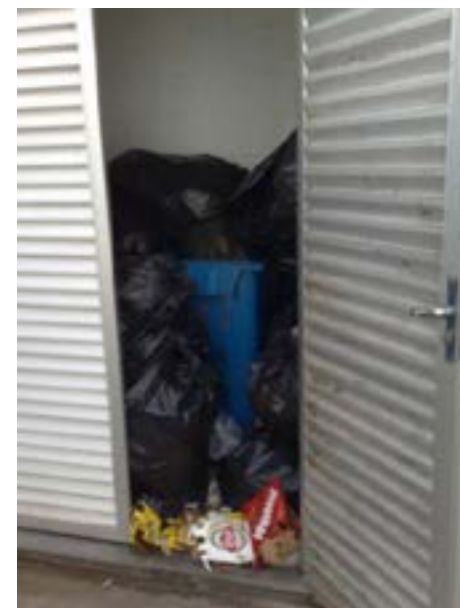
Figura 17. Armazenamento inadequado de resíduos

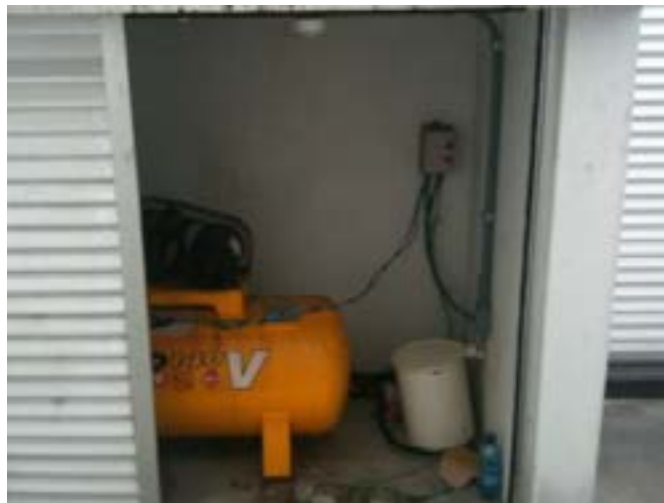
Figura 18. Ausência da porta do compressor de ar

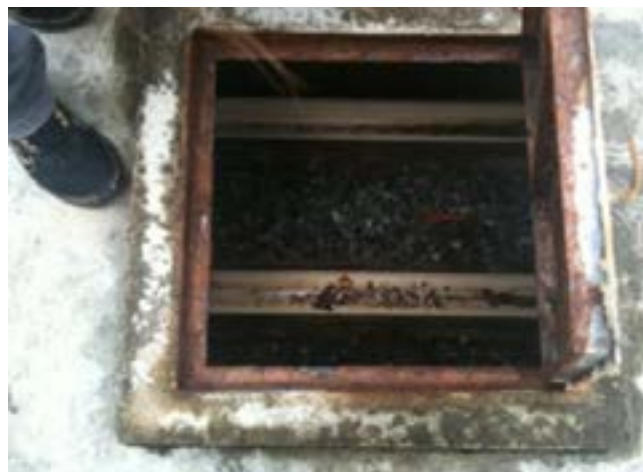
Figura 19. Não funcionamento das caixas separadoras de água e óleo

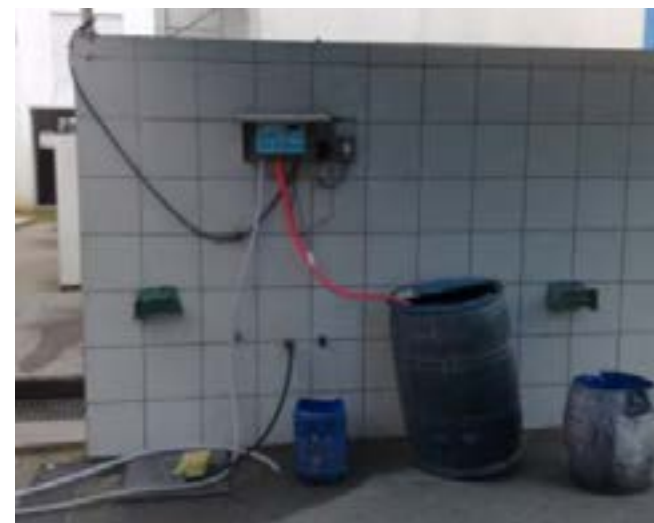
Figura 20. Utilização de recipientes inadequados e sem rotulagem de identificação de produtos químicos.

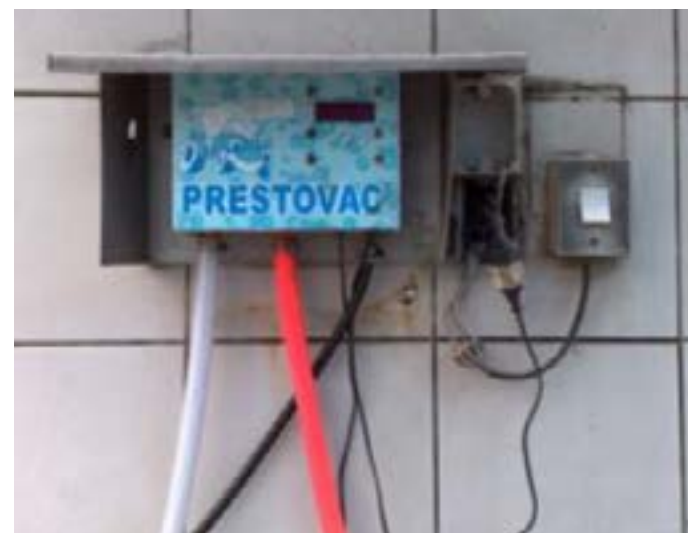
Figura 21. Fiação exposta do quadro de comando elétrico do equipamento de lavação.

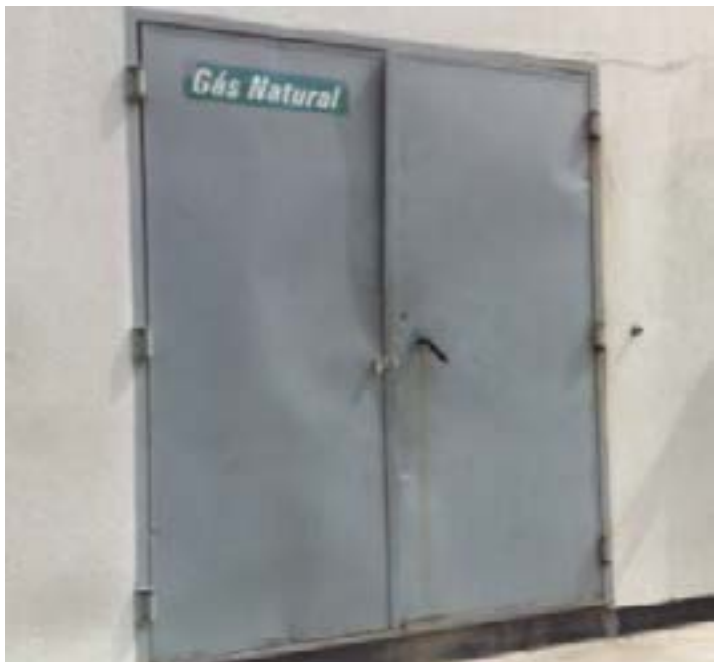
Figura 22. Porta danificada da sala de condicionamento de gás natural.
