UTILIZAÇÃO DO *CHECKLIST* DE SEGURANÇA NA ANÁLISE DO SISTEMA DE RETRATAMENTO DE ÁGUA DO REATOR IEA-R1

Maria Eugênia Lago Jacques Sauer¹, Antonio Jorge Sara Neto, Toni Carlos Caboclo de Lima e Maria Alice Morato Ribeiro

Instituto de Pesquisas Energéticas e Nucleares
Av. Professor Lineu Prestes, 2242
05508-000 São Paulo, SP
¹melsauer@ipen.br

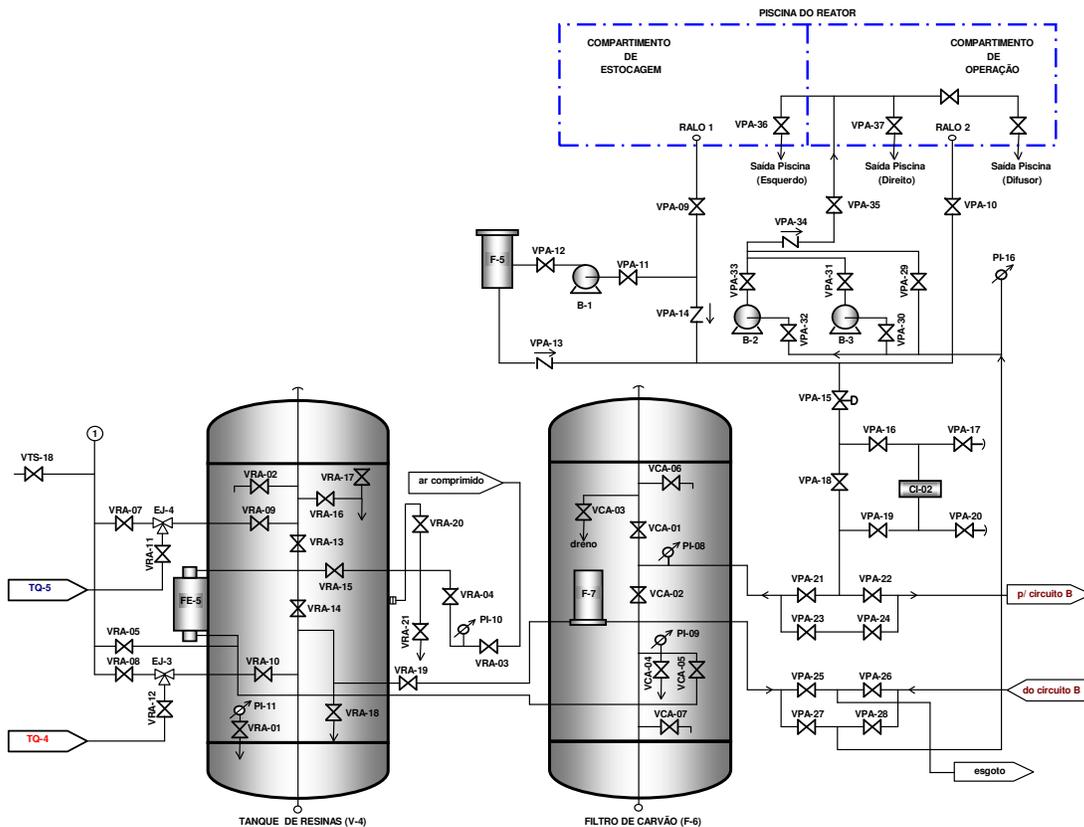
A Figura 1 mostra a configuração simplificada do Sistema de Retratamento de Água do Reator IEA-R1.

A função do sistema é manter a qualidade da água desmineralizada utilizada na piscina do reator dentro das especificações de projeto. O sistema é constituído, basicamente, de dois circuitos redundantes idênticos. Cada circuito dispõe de um filtro de carvão ativado (F-6 / F-8), para reter a matéria orgânica em suspensão e cloretos dissolvidos na água da piscina do reator e de um tanque de resinas de troca iônica (V-4 / V-5), do tipo leito misto, no qual são armazenadas as resinas utilizadas no retratamento da água. Acoplado aos circuitos A e B existe um circuito de bombeamento, responsável pela circulação da água da piscina do reator, durante o processo de retratamento. Em operação normal, opera apenas o circuito A ou B. O conjunto de válvulas do sistema possibilita o alinhamento adequado dos circuitos para os modos de operação normal ou parada para manutenção, enquanto que a instrumentação disposta nas linhas do sistema – vazão, pressão, condutividade da água etc. – é utilizada para monitorar e controlar o processo.

Figura 1 – Fluxograma de Processo Simplificado do Sistema de Retratamento de Água do Reator IEA-R1 – Circuito A

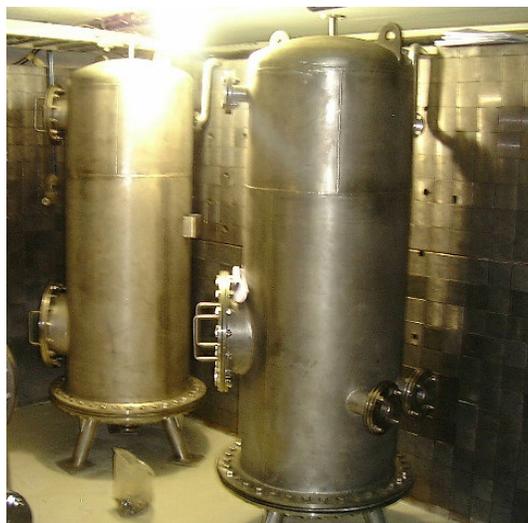
A Figura 2 mostra o tanque de resinas e o filtro de carvão de um dos circuitos do sistema atualmente em operação. Na Figura 3 pode-se visualizar parte das válvulas do sistema instaladas fora da blindagem que circunda os tanques de resinas e filtros de carvão.

Figura 2. Tanque de Resinas e Filtro de Carvão de um dos Circuitos do Sistema de Retratamento da Água do Reator IEA-R1 Atualmente em Operação.

2. O problema de corrosão nos tanques de resinas e filtros de carvão foi resolvido com a substituição destes componentes por similares, também em aço inoxidável. Os novos tanques de resinas contam com um volume de resinas, por tanque, menor do que nos antigos, o que reduz a dose acumulada de radiação.

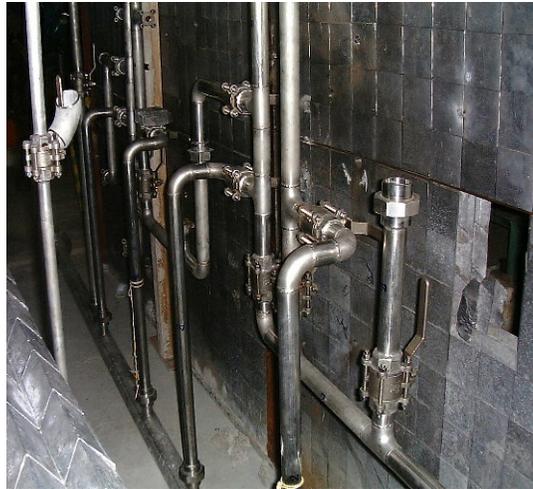
Figura 3. Exemplo de Algumas das Válvulas do Atual Sistema de Retratamento de Água do Reator IEA-R1 Instaladas Fora da Blindagem que Circunda os Tanques de Resinas e Filtros de Carvão.

1. Instalação de todas as válvulas do sistema externamente à blindagem dos tanques de resinas e filtros de carvão. Com esta medida, limita-se a exposição dos operadores à radiação durante as atividades de inspeção e manutenção do sistema.
