# Perícia Ambiental em Postos Revendedores de Combustíveis

## Relatório técnico referente a vazamento de derivados de petróleo no auto posto XY Ltda. (nome fictício)

Vazamentos de Combustível, Auto Posto ZY (nome fictício) provocado pela tirania das pequenas causas.

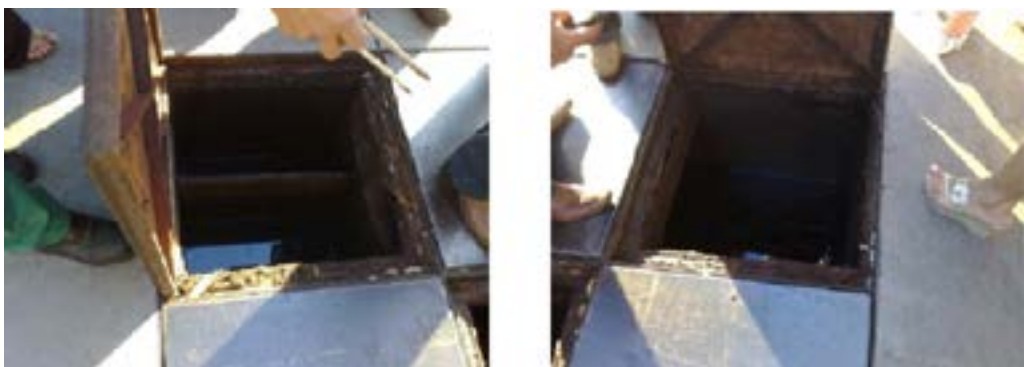
Na área construída do posto de combustível foram observados os seguintes elementos: drenos de pista, pisos, calhas, unidades abastecedoras, telhado, tanques, caixas de separação de água x óleo (Figuras 10, 11, 12 e 13), extintores, unidade de lubrificação e troca de óleo.

Figura 10 e 11. Separador de água de óleo

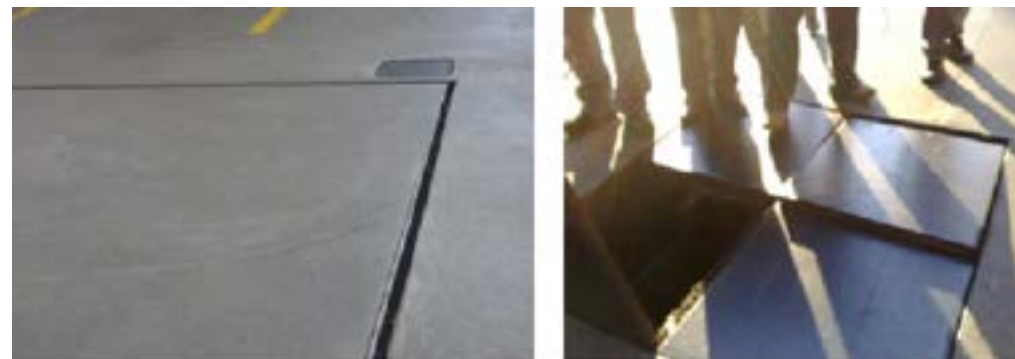
Figura 12 e 13. Canaletas e conjunto de separador de água de óleo
