Trabalho apresentado durante o INTERCORR 2008, em Recife/PE, no mês de maio de 2008.

### **Avaliação de processos de corrosão em aços API 5L X70 em contato com o solo Neossolo Quartzarênico**

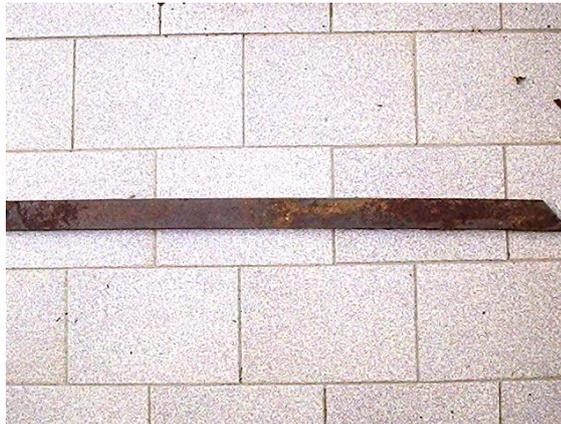
Os argumentos que justificam os resultados quanto à ação diferenciada dos horizontes são baseados em dois aspectos relevantes durante o experimento: as inspeções visuais após os desenterramentos das hastes e os resultados das análises gravimétricas. Em todas as etapas de desenterramento, até mesmo na primeira onde não se constata perda de massa expressiva nas hastes, ocorre clara diferenciação quanto ao ataque corrosivo em algumas porções visualmente bem definidas na haste (figura 1).

Figura 1. Aspecto da haste FI-1 – primeira etapa de desenterramento após procedimentos de limpeza.

Neste solo Fortaleza, de imediato é possível destacar as extremidades das hastes, tanto superior quanto inferior, onde o processo de corrosão é mais intenso. Ressalte-se aqui que a haste FI-3 desenterrada após 12 meses (Neossolo Quartzarênico – NQ) apresentou película mais espessa e compacta de óxidos na superfície da haste se comparada ao aspecto da haste FI-1 (figuras 1 e 2).

É verdade que se constatou, também, a ocorrência de mosqueados nas hastes, regiões de malhas escuras indicando ação corrosiva acentuada e limitada em regiões nas zonas intermediárias e inferiores das hastes, mas tais regiões parecem estar associadas a partes dos solos onde a intemperização agregou ou não decompôs plenamente fases minerais do solo.

Quanto às extremidades inferiores, o fato de apresentarem ataque diferenciado em relação às regiões intermediárias sugere uma estreita relação entre o horizonte de maior acúmulo de argila e o horizonte acima, o que poderia indicar maior reatividade em relação aos processos de corrosão, sem conflitar com a possibilidade de aeração diferenciada que ocorre nessas regiões de maior acúmulo de argila. Em geral, em ciências dos solos, a atividade química realmente se encontra onde há maior acúmulo de argilo-minerais, mas convém cautela em extrapolar esse efeito para a ação corrosiva do solo uma vez que o contrário (a não reatividade) também poderia ocorrer. De todo modo, além do ataque diferenciado nas extremidades, houve perda de massa em todas as hastes avaliadas, conforme mostra a tabela 2.

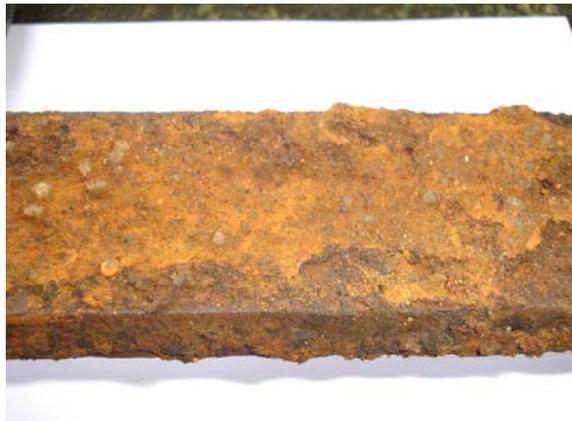
Figura 2. Aspecto da haste FI-3 – última etapa de desenterramento antes do processo de limpeza.

Quanto às extremidades superiores das hastes, em todos os experimentos seria de se supor que a lâmina de água retida pelos solos, seja em precipitações atmosféricas, seja por conta do orvalho, estivesse em contato por mais tempo na parte superior das hastes. Aliás, em alguns solos, tais como Planossolos [18], é comum a formação de lençóis freáticos temporários, em períodos com intensa pluviometria, o que é um fator relevante a contribuir no processo de corrosão de metais em contato com solos. O solo da área experimental, no entanto, apresentou boa drenagem, portanto, a percolação ocorre sem que se produza lençol freático temporário na seção controle (0 a 200 cm de profundidade), tal evento é um

contribuinte a intensificar a solubilização de íons na fração líquida do solo nessas camadas superficiais.
